HOTEL KERN BUAM

Kärntner Straße 245
 8054 Graz
 T +43 316 291430
hotel@kernbuam.at
www.kernbuam.at

INFORMATIONEN FÜR ROLLSTUHLFAHRER UND PERSONEN MIT MOBILITÄTSBEEINTRÄCHTIGUNG

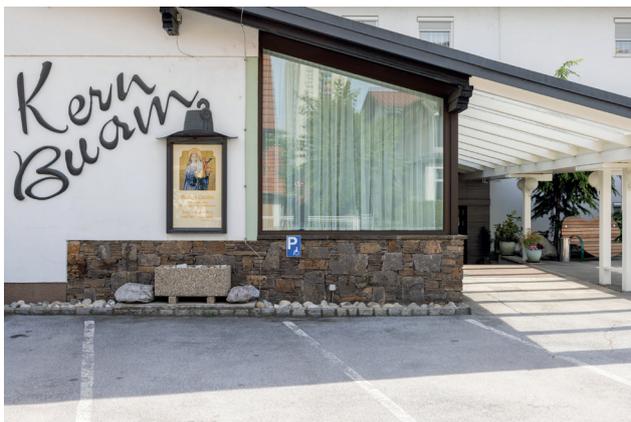
- hoteleigene, kostenlose Parkplätze direkt vor dem Haus
- ein (mittels kleinem Schild) ausgewiesener Behindertenparkplatz, überdacht
- Parkplatz rechtwinkelig, auf ebener Fläche, gut berollbar
- **weniger als 350 cm breit**

Parkplatz

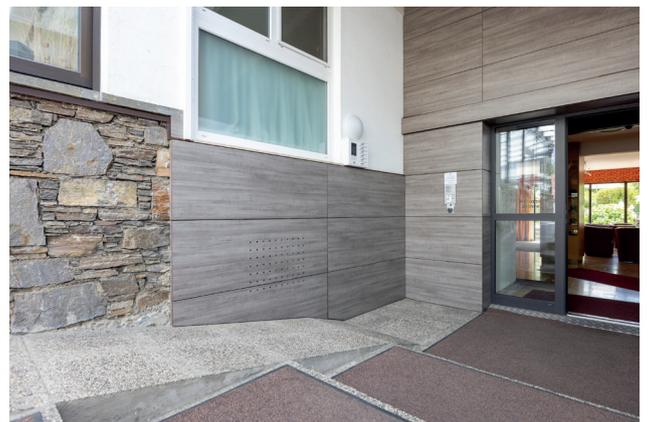
- geradläufig, **90 cm breit** (Norm mind. 120 cm), länger als 2 m
- **Längsgefälle 17,5 %!** (Norm max. 6%); Oberfläche rutschfest
- am Anfang und Ende der Rampe Bewegungsfläche größer als 120 x 120 cm, **jedoch kleiner als 150 x 150 cm; Enden nicht farblich kontrastierend markiert**
- **kein Handlauf und kein Radabweiser vorhanden**

- 4 Stufen, geradläufig, mind. 120 cm breit
- **nicht alle Stufen gleich hoch, Höhe bis 17 cm** (Norm = max. 16 cm)
- Tiefe der Stufen 102 cm; **Plattenstufen, ragen ca. 3 cm vor**
- **kein Handlauf vorhanden**

Steile Rampe zum Haupteingang

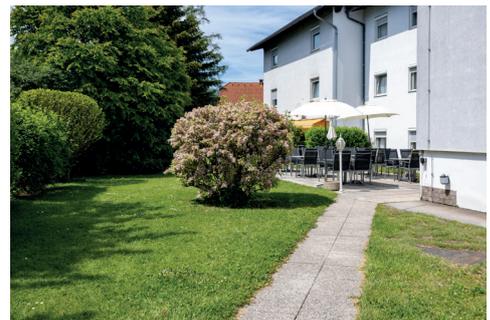
- Weg stufenlos, aber **Schwellen vorhanden (max. 3 cm hoch)**
- **Weg nicht immer 150 cm breit (im Garten nur 100 cm)**
- Wendemöglichkeit von 150 x 150 cm am Anfang und Ende des Weges
- Weg **nicht frei von Hindernissen** (Blumentöpfe beim Haus), jedoch Durchgangsbreite von 90 cm gewährleistet
- Weg leicht und erschütterungsarm befahrbar
- Längsgefälle max. 3 %, Quergefälle max. 2%
- Weg ist **länger als 100 m, keine Sitzmöglichkeiten vorhanden**
- **Weg nicht überdacht und nicht durchgängig beleuchtet**

Barrierefreier Weg ums Haus zum Lift

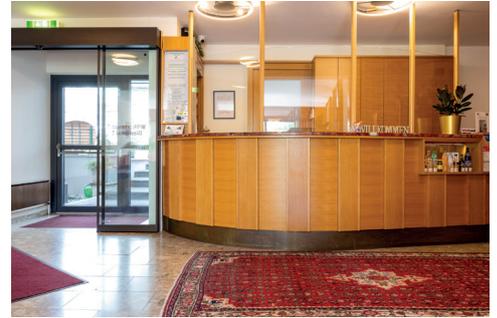
- über Weg außen und Lift barrierefrei erreichbar
- Sicht- und Sprechkontakt zwischen Person im Rollstuhl und Ansprechperson möglich, jedoch **kein abgesenkter Platz**, der max. 85 cm hoch ist
- Schalter **nicht unterfahrbar**
- vor dem Schalter Bewegungsfläche von 150 x 150 cm gegeben
- Bankomat- und Kreditkartengerät in 80-110 cm Höhe nutzbar
- Sitzmöglichkeiten vorhanden: mit Rückenlehnen und stabilen Armlehnen, Sitzfläche **40 cm hoch** (Norm 46-50 cm)
- Stehtische und niedrige Tische vorhanden
- Im Wartebereich genügend Platz für RollstuhlfahrerInnen

Rezeption mit Haupteingang

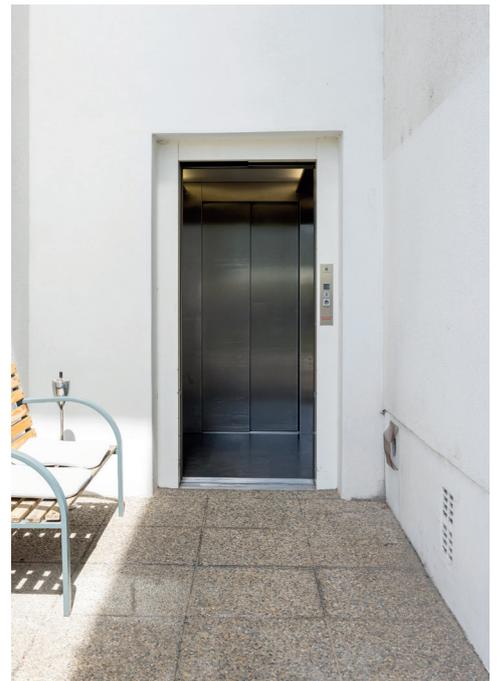
- über Weg außen um das Haus herum stufenlos erreichbar, aber **nicht schwellenlos** (max. 3 cm)
- Bewegungsfläche beim Ein- und Ausstieg mind. 120 x 120 cm, aber **nicht immer 150 x 150 cm** (äußerer Zugang nur 137 cm Breite)
- Fahrkorb mind. 110 x 140 cm, **Türlichte 80 cm** (Norm 90 cm), keine Türschwelle
- Lichtschranken auf max. 100 cm Höhe
- keine abwärtsführende Treppe gegenüber Schachttür
- Handlauf vorhanden (**in 100 cm Höhe anstatt 90 cm**)
- Druckknöpfe und Notruftaster in Normhöhe
- Positionsanzeige in Normhöhe

Lift

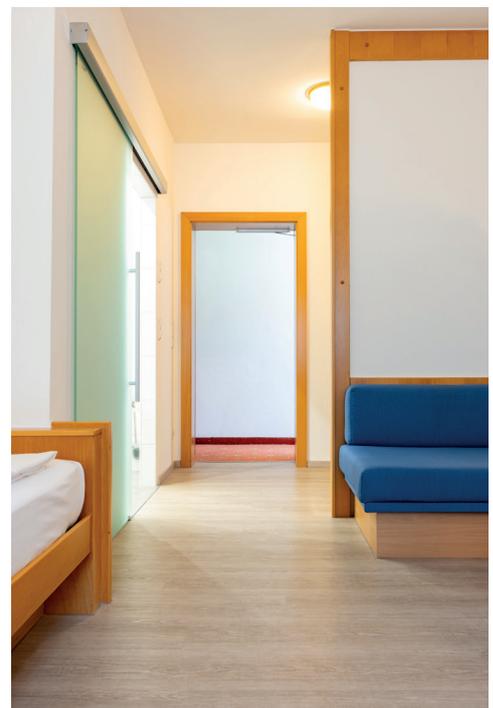
Zimmer Nr. 119

- 2 Einzelbetten, **freier Platz neben dem Bett nur 90 cm** (ÖNorm mind. 150 cm)
- Durchgangsbreiten im Zimmer ca. 100 cm, wenn ein Kästchen verschoben wird
- **Bett nicht unterfahrbar**, Betthöhe 50 cm
- Bewegungsfläche vor dem Fenster **weniger als 120 x 120 cm** (beim Schreibtisch nur 80 cm)
- **Fenstergriff in 157 cm Höhe** (Norm max. 110 cm)
- Licht und Telefon können vom Bett aus bedient werden
- Lichtschalter großteils in Höhe von 85 – 110 cm, Kleiderbügel im Schrank in Normhöhe

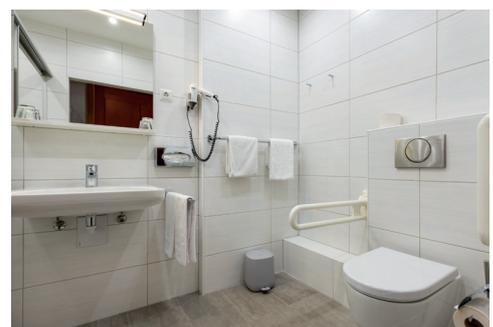
Bad Zimmer 119

- Schiebetür, leicht zu öffnen, nicht selbstschließend;
- 88 cm lichte Breite, kleine einseitige Schwelle von 0,5 cm
- Türgriffe (keine Dreh- oder Muschelgriffe) in Höhe zw. 85 – 110 cm
- ist im Notfall von außen entriegelbar

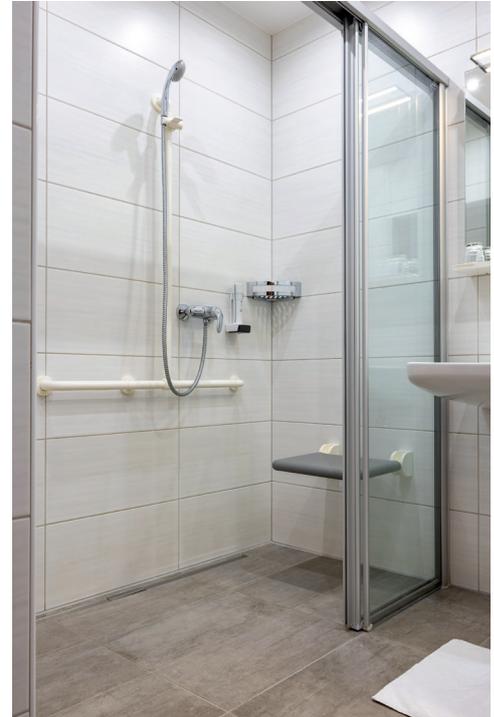
- Duschplatz berollbar, schwellenlos;
- Bewegungsfläche in der Dusche **81 x 175 cm** (Norm mind. 130 x 180 cm)
- Duschplatzabtrennung zum Aufschieben
- waagrechter Haltegriff in Normhöhe (75-85 cm), **nur auf einer Wandseite**, mind. 90 cm lang
- lotrechter Haltegriff in 71 cm Abstand zur Ecke angebracht, reicht bis zu einer Höhe von mind. 150 cm
- Haltegriffe gut umgreifbar
- fix montierter Duschklapsitz mit 1 fixen Griff auf einer Seite
- Sitzhöhe 46 – 48 cm, Sitzfläche mind. 40 x 40 cm
- höhenverstellbare Schlauchbrause, **ab 83 cm Höhe** flexibel verstellbar (Norm ab 75 cm)
- Duscharmatur in 80 – 110 cm Höhe, als Einhebel ausgeführt, seitlich aus Sitzposition erreichbar
- Seifenspender in Normhöhe (80 – 110 cm)
- **keine Notglocke** im Duschbereich vorhanden

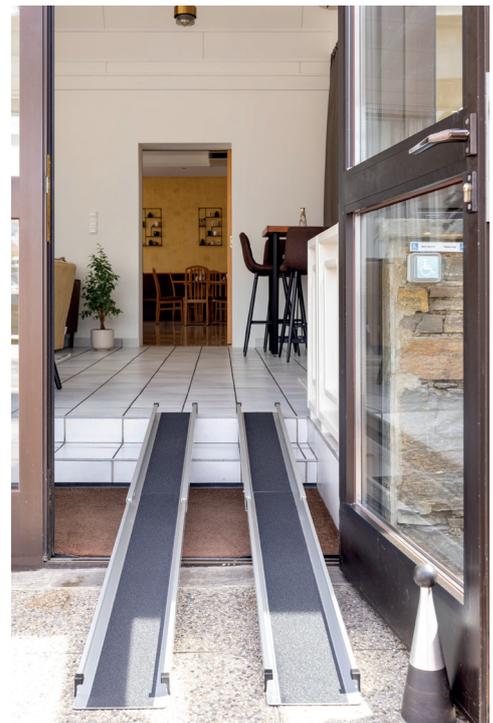
- **Zugang von innen nicht barrierefrei (6 Stufen)**
- Durch eine mobile Rampe, welche 2 Stufen überbrückt, ist jedoch der barrierefreie Zugang von außen gewährleistet
- frühstücken ist außerdem in der Lobby, im Zimmer oder auch im Gastgarten möglich (Tische in der Lobby mit unterfahrbarer Höhe, **Mittelfuß** stört jedoch beim Unterfahren)
- Tür zum Frühstücksraum leicht zu öffnen, schwingt nicht durch, kein Türschließer
- Sitzmöglichkeiten im Frühstücksraum 44 cm hoch (Norm 46 – 50 cm), **ohne Armlehnen**
- Buffet mit Bedienung; Speisenangebot **teilweise höher als 120 cm**

mobile Außenrampe zum Frühstücksraum

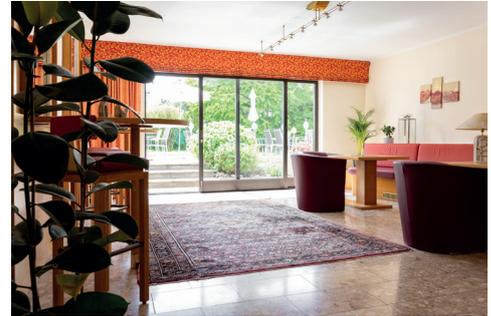
- Schiebetür aus Glas, nicht automatisiert
- **schwer zu öffnen, zweiseitige Türschwelle** (max. 2 cm hoch)
- mind. 90 cm lichte Durchgangsbreite, frei von Hindernissen
- Türdrücker in Normhöhe
- Türmatte **nicht ebenbündig** eingelassen

Zugang von Lobby zu Gastgarten
