# HOTEL BOKAN „EXCLUSIV“

## PRÜFKRITERIEN

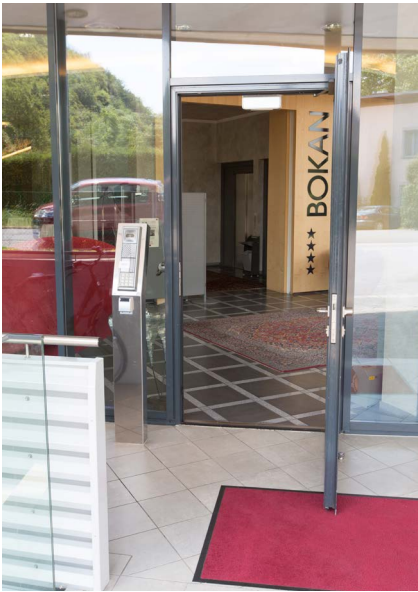
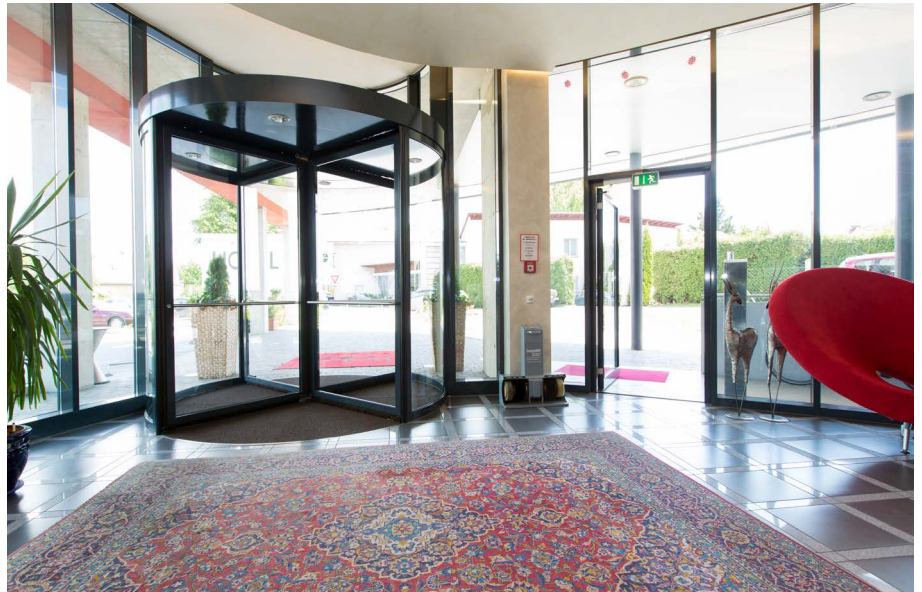
- Zugang zum Hotel ist stufenlos, jedoch **nicht schwellenlos** (Schwellen max. 3 cm hoch)
- leicht und erschütterungsarm befahrbar, frei von Hindernissen

- Weg mind. 150 cm breit, max. 100 m lang
- Weg durchgängig beleuchtet, teilweise überdacht
- Längsgefälle max. 6%, Quergefälle max. 2%
- **Der Haupteingang ist nicht der barrierefreie Eingang (Karussell-Drehtür)**

- Der barrierefreie Eingang ist gleich daneben (leicht auffindbar)
- Eingang überdacht, frei von Hindernissen
- lichte Breite der Eingangstür mind. 90 cm, einseitige **Türschwelle max. 3 cm hoch**

- Tür leicht zu öffnen, **Türschließer**
- Haltegriffe in Normhöhe (kein Dreh- oder Muschelgriff)
- Anfahrbereich auf Öffnungsseite mind. 200 x 150 cm, auf Schließseite mind. 150 x 120 cm

- auf Schließseite der Tür ist neben dem Türdrücker ein Anfahrbereich von mind. 50 cm vorhanden, **auf Öffnungsseite nicht**
- Tür aus Glas, **nicht ausreichend kontrastierend markiert**

- **Türöffnungsseite nicht gekennzeichnet**
- Türglocke bzw. Gegensprechanlage in Normhöhe
- Gitterrost bzw. Schmutzfangmatte gut befahrbar

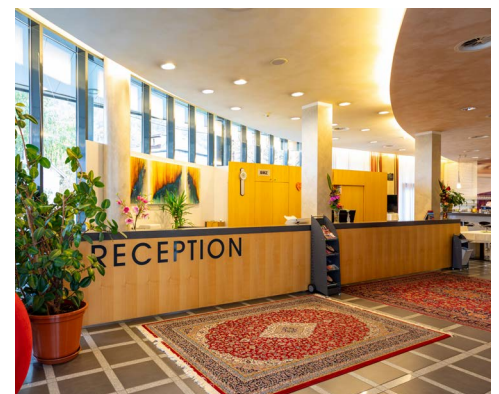
Rezeption

- Empfang/Wartebereich großzügig, völlig eben, keine Schwellen
- Sitzmöglichkeiten vorhanden (**erschweren das Aufstehen**)
- Rezeption: barrierefrei zugänglich und nutzbar, Sicht- und Sprechkontakt zwischen Person im Rollstuhl und Ansprechperson gewährleistet
- vor dem Rezeptionsschalter Bewegungsfläche von mind. 150 x 150 cm
- **Schalter 115 cm hoch** (Norm max. 85 cm)
- **Rezeption nicht unterfahrbar**

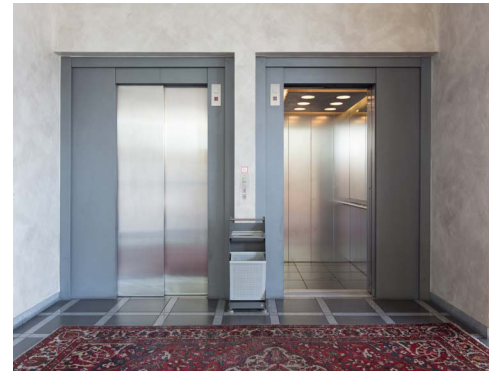
Lift

- schwellenlos erreichbar
- Bewegungsfläche vor Ein- und Ausstieg mind. 150 x 150 cm
- lichte Türbreite mind. 90 cm, keine Türschwelle, Lichtschranken auf max. 100 cm
- **Fahrkorbgröße 100 x 140 cm** (Norm mind. 110 x 140 cm)
- keine abwärtsführende Treppe gegenüber der Schachttür
- Druckknöpfe in unmittelbarer Nähe der Lifttür
- Handlauf vorhanden, in Normhöhe
- **Kein Spiegel gegenüber der Lifttür vorhanden**
- Notruftaster vorhanden, in Normhöhe
- Positionsanzeige im Fahrkorb in Normhöhe

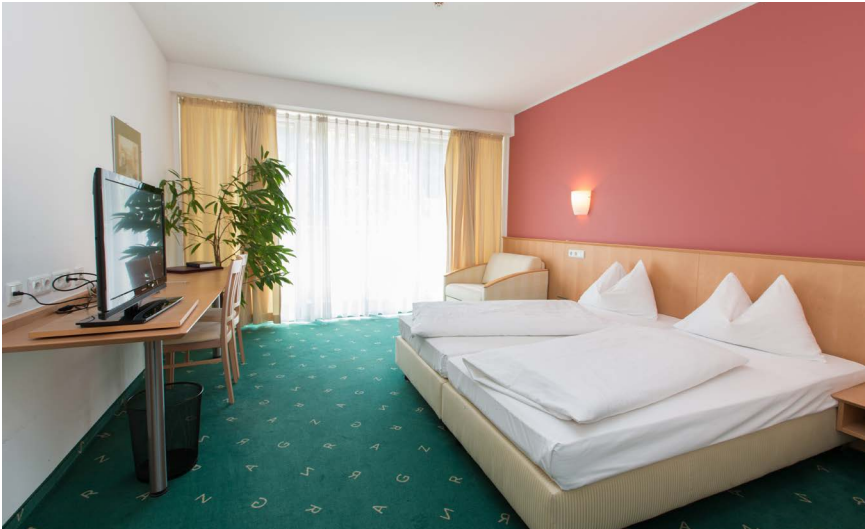
Barrierefreies Zimmer

- Schwelle zum Zimmer von max. 2,5 cm Höhe
- auf einer Seite des Bettes mind. 150 cm Platz
- auf der anderen Seite des Bettes sind 120 cm Platz, somit wäre das Zimmer eingeschränkt auch für 2 Rollstuhlfahrer nutzbar
- Bett **nicht unterfahrbar (Boxspringbett)**, Bettoberkante 45 - 50 cm
- Licht kann vom Bett aus eingeschaltet werden
- Durchgangsbreiten im Zimmer 110 cm
- Lichtschalter in 85 - 110 cm Höhe
- **Kleiderhaken in 130 cm Höhe** (Norm 85 - 120 cm)
- Kurzflorteppich gut berollbar
- Bewegungsfläche vor dem Fenster mind. 150 x 150 cm, Höhe Fenstergriff max. 110 cm
- Balkon mit Bewegungsfläche von mind. 150 cm
- Zugang über 4 cm hohe Schwelle
- **kein Handlauf vorhanden**
- **freier Blick über Geländer nicht möglich**

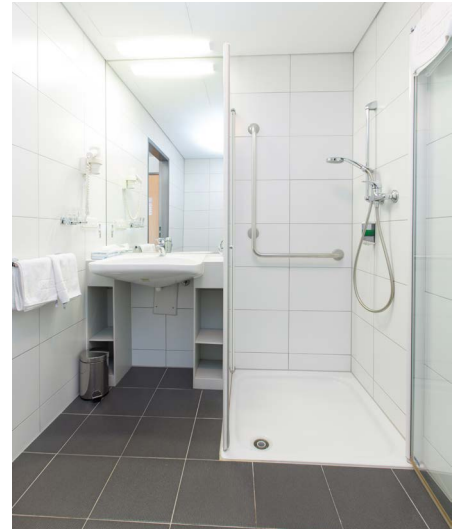
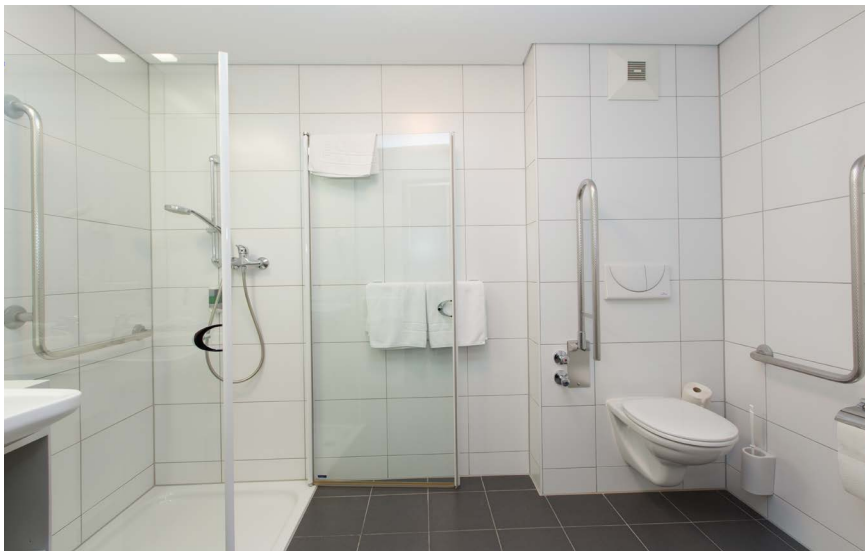
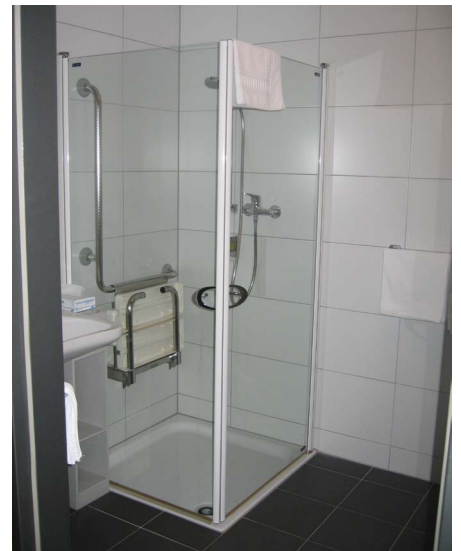
Barrierefreies Bad

Bewegungsfläche von 150 x 150 cm vorhanden

- lichte Durchgangsbreite mind. 80 cm, schwellenlos
- Tür geht nach außen auf, ist im Notfall von außen entriegelbar
- leicht zu öffnen, kein Türschließer
- Anfahrbereich auf Öffnungsseite der Tür mind. 200 cm Länge, **nur 117 cm Breite** (Norm mind. 150 cm)
- Anfahrbereich auf Schließseite der Tür mind. 150 x 120 cm
- auf beiden Seiten der Tür ist neben dem Türdrücker ein Anfahrbereich von mind. 50 cm
- Türgriff (kein Dreh-, Knauf- oder Muschelgriff) in Normhöhe
- **kein zusätzlicher horizontaler Türzuziehgriff auf der Schließseite der Tür**

- Duschplatz mit **4 cm Schwelle, 90 x 90 cm groß** (Norm mind. 130 x 180 cm bzw. 150 x 150 cm)
- **Boden nicht rutschhemmend**
- Duschplatzabtrennung flexibel (wegklappbare Klarsicht Trennwand, **nicht kontrastreich markiert**)

- lotrechter Haltegriff ist in einem Abstand von 70 – 85 cm zur Ecke angebracht, reicht bis zu Höhe von mind. 150 cm
- **waagrechter Haltegriff in 92 cm Höhe** (Norm 75 – 85 cm), auf ersten Wandseite (Richtung Ecke) mind. 50 cm lang, auf 2. Wandseite **weniger als 90 cm lang**

- Haltegriffe sicher umgreifbar
- fix montierter Duschkappsitz (ohne Stützklappgriffe), Sitzfläche mind. 40 x 40 cm groß
- höhenverstellbare Schlauchbrause, **verstellbare Höhe entspricht nicht der Norm** (75 – 150 cm)

- Duscharmatur als Einhebelarmatur ausgeführt, **in 120 cm Höhe** (Norm 80 - 110 cm), seitlich aus Sitzposition erreichbar
- **kein Seifenhalter vorhanden**

- **keine Notglocke im Duschbereich vorhanden**

- **vor der WC-Schale 100 cm Platz zum Anfahren** (Norm mind. 120 cm)
- von links befahrbar, seitlicher Platz zum Anfahren mind. 90 cm
- **Abstand der Vorderkante des WCs zur anzufahrenden Rückwand 54 cm** (Norm mind. 65 cm)
- WC-Höhe 46 – 48 cm, **keine Rückenstütze vorhanden**
- beidseitige, waagrechte Haltegriffe, zusätzlicher lotrechter Haltegriff
- Haltegriff auf Anfahrseite aufklappbar
- Haltegriffe in Normhöhe (75 - 85 cm), Abstand zwischen Haltegriffen 65 – 70 cm
- Haltegriff ragt mind. 15 cm über die Vorderkante des WCs hinaus
- hochgeklappter Haltegriff ragt max. 20 cm in den Raum hinein
- Stützklappgriff leicht bedienbar und sicher an der Wand befestigt
- **Spülung nicht in Normhöhe** (80 – 110 cm), **nicht vom WC aus sitzend erreichbar**
- Papier vom WC aus sitzend erreichbar, **Rolle jedoch nicht im Stützklappgriff**
- **keine Notrufanlage vorhanden**

- **Bewegungsfläche vor dem Waschbecken weniger als 120 x 120 cm**
- Oberkante und Tiefe des Waschbeckens entsprechen Norm
- freie Höhe unter dem Waschbecken mind. 70 cm, Flachputzsiphon (mit Kunststoff oder Porzellan geschützt)
- **nicht auf einer Breite von mind. 100 cm unterfahrbar**
- Einhebel-Armatur, Abstand zum vorderen Rand des Waschbeckens max. 20 – 35 cm
- Spiegel Unterkante in max. 95 cm Höhe
- Bedienebene von Ausstattungsgegenständen in 80 – 110 cm Höhe, **Föhn in 150 cm Höhe**
- Lichtschalter in Normhöhe

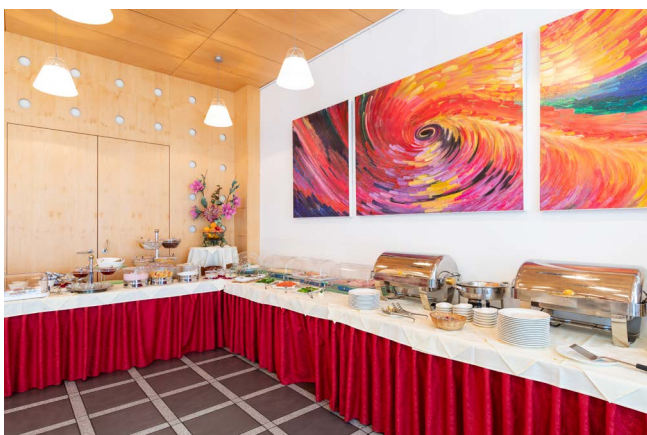
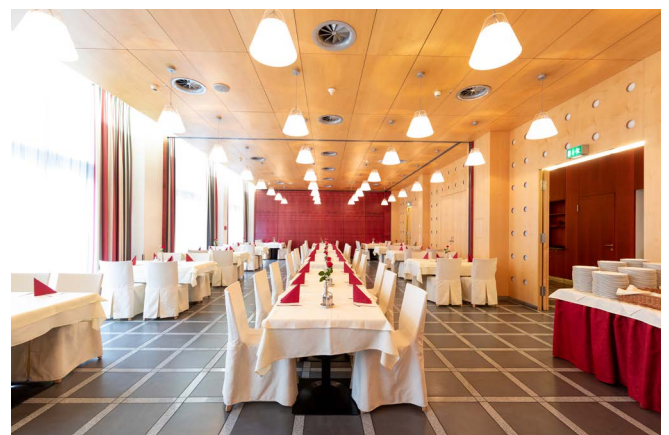
Frühstücksraum

- schwellenlos erreichbar
- **keine barrierefreie Garderobe vorhanden**
- Durchgangsbreiten von Hauptgängen mind. 100 cm, von Quergängen mind. 70 cm
- Tische unterfahrbar (mind. 80 cm breit, 70 cm hoch, 60 cm tief), Tischhöhe max. 85 cm
- Kinderstühle vorhanden
- Sitzmöglichkeiten 46 – 50 cm hoch, mit stabilen Arm- und Rückenlehnen
- Frühstücksbuffet
- lichte Breite vom Weg neben dem Buffet mind. 120 cm
- Essen befindet sich im Greifbereich von 40 – 70 cm, Speisenangebot in max. 120 cm Höhe
- Trinkhalme werden auf Anfrage gerne angeboten
- Gastgarten/Freifläche barrierefrei zugänglich

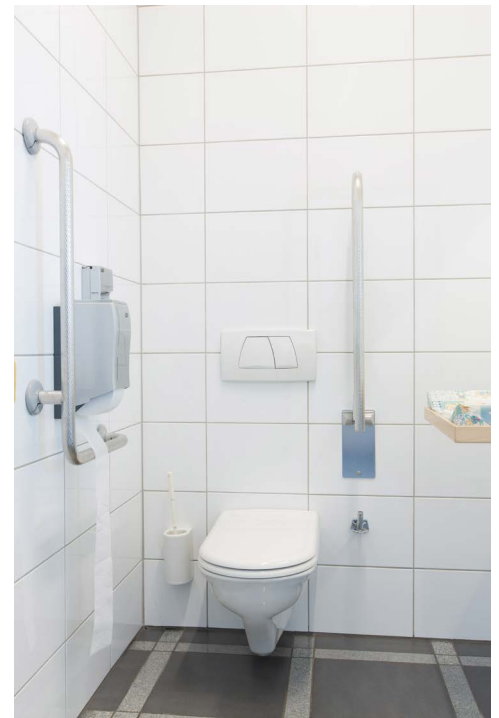
Barrierefreies WC (EG)

- schwellenlos erreichbar
- separat angeordnet (unisex)
- **Bewegungsfläche von 150 x 150 cm ist im WC-Raum nicht vorhanden**

- lichte Türbreite mind. 80 cm, keine Schwelle
- Tür geht nach außen auf, im Notfall von außen entriegelbar
- leicht zu öffnen
- Anfahrbereich auf Öffnungsseite mind. 200 x 150 cm, **auf Schließseite weniger als 150 x 120 cm**
- auf Öffnungsseite der Tür ist neben dem Türdrücker ein Anfahrbereich von mind. 50 cm vorhanden, **auf Schließseite nicht**
- Türdrücker in Normhöhe, kein Dreh-, Knauf- oder Muschelgriff

- vor der WC-Schale mind. 120 cm Platz zum Anfahren
- von rechts befahrbar, **seitlicher Platz zum Anfahren weniger als 90 cm, weil der Wickeltisch im Weg ist**

- **Abstand der Vorderkante des WCs zur anzufahrenden Rückwand weniger als 65 cm**
- **WC-Höhe 40 cm** (Norm 46 – 48 cm), **keine Rückenstütze vorhanden**

- beidseitige, waagrechte Haltegriffe, zusätzlicher lotrechter Haltegriff
- Haltegriff auf Anfahrseite aufklappbar
- Haltegriffe in Normhöhe (75 - 85 cm), Abstand zwischen Haltegriffen 65 – 70 cm

- Haltegriff ragt mind. 15 cm über die Vorderkante des WCs hinaus
- hochgeklappter Haltegriff ragt max. 20 cm in den Raum hinein
- Stützklappgriff sicher an der Wand befestigt, **nicht leicht bedienbar**

- Spülung in Normhöhe (80 – 110 cm), **nicht vom WC aus sitzend erreichbar**
- Papier vom WC aus sitzend erreichbar, **Rolle jedoch nicht im Stützklappgriff**

- **keine Notglocke vorhanden**

- Bewegungsfläche vor dem Waschbecken mind. 120 x 120 cm, **aber weniger als 150 x 150 cm**
- Oberkante und Tiefe des Waschbeckens entsprechen Norm
- **freie Höhe unter dem Waschbecken weniger als 70 cm**, Flachputzsiphon (mit Kunststoff oder Porzellan geschützt)
- auf einer Breite von mind. 100 cm unterfahrbar
- berührungslose oder Einhebel-Armatur, Abstand zum vorderen Rand des Waschbeckens max. 20 – 35 cm
- **Spiegel Unterkante in 126 cm Höhe** (Norm max. 95 cm)
- Bedienebene von Ausstattungsgegenständen in 80 – 110 cm Höhe
- **Kleiderhaken in 160 cm Höhe** (Norm max. 120 cm)
- Abfallbehälter auch mit einer Hand bedienbar

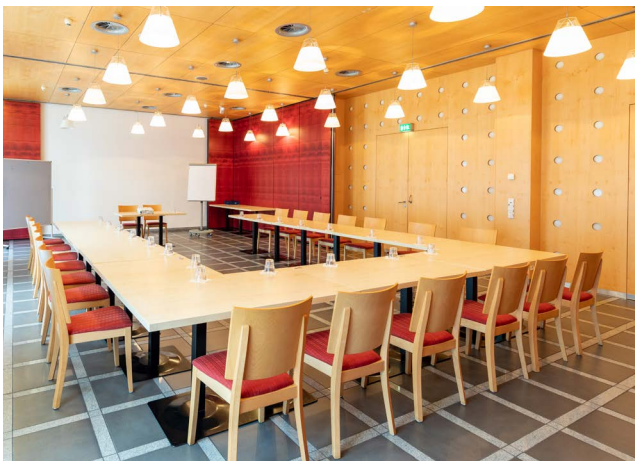
Seminarraum

- mit Lift schwellenlos erreichbar
- lichte Türbreite mind. 80 cm
- ausreichend große Durchgangsbreiten und Bewegungsflächen zwischen Möblierungen vorhanden
- **Tische schwer unterfahrbar (Tischunterkante in 66 cm Höhe anstatt 70 cm)**
- Pulthöhe max. 85 cm
- Sitzmöglichkeiten sind zwischen 46 und 50 cm hoch, mit stabilen Arm- und Rückenlehnen, verschiebbar
- alle Bedienelemente in 80 – 110 cm Höhe

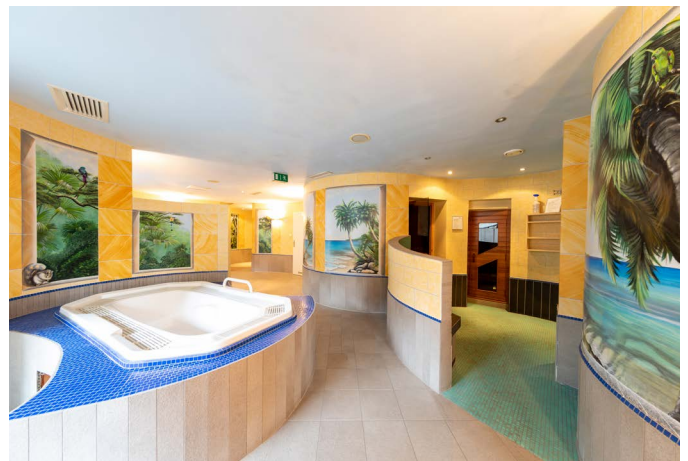
- Whirlpool, Finnische Sauna, Sumpfbad, Solarium
- Weg zum Wellnessbereich stufen- und schwellenlos, jedoch nicht sehr breit (**nur 76 cm Durchgangsbreite zu Saunen**)
