# JUFA HOTEL GRAZ CITY

**PRÜFKRITERIEN**

## ALLGEMEINE INFORMATIONEN

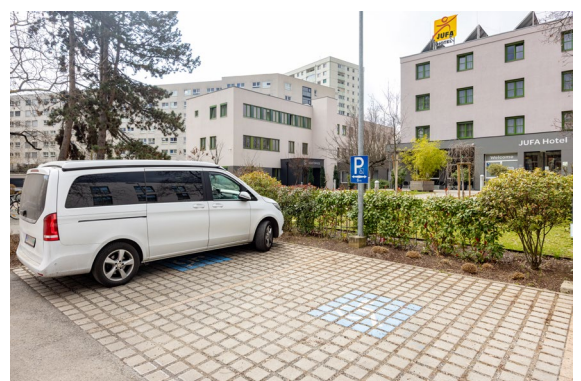
- am hoteleigenen Parkplatz gibt es 2 barrierefreie Parkplätze
- die Parkplätze befinden sich in der Nähe des barrierefreien Eingangs
- mit gut sichtbarer Bodenmarkierung und Kennzeichnung durch eine Tafel
- Stellplatz rechtwinkelig zur Fahrbahn, mind. 350 cm breit
- kontrastierende farbliche Markierung der Parkplatzbegrenzung
- die gemeinsame Ein- und Ausstiegsfläche von 2 nebeneinanderliegenden barrierefreien Stellplätzen ist mind. 120 cm breit, jedoch nicht gekennzeichnet
- auf ebener Fläche, Bodenbelag leicht und erschütterungsarm befahrbar (Asphalt)
- **Stellplatz und Weg zum Eingang nicht überdacht**
- **kein Notrufsystem vorhanden**

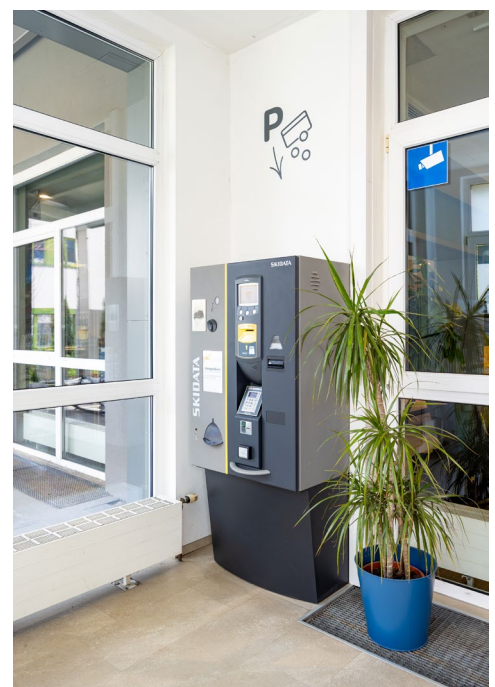
Parkautomat

- Vor dem Automaten mind. 150 x 150 cm Platz
- **Bedienelemente in 137 cm Höhe (Norm 80 – 110 cm)**
- **Nicht unterfahrbar, auch nicht mit den Fußteilen des Rollstuhls**
- **Automat befindet sich seitlich weniger als 50 cm von der Wand entfernt**

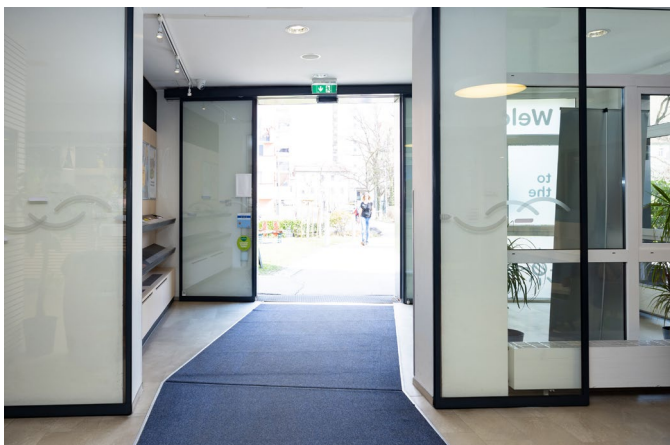
- Zugang zum Hotel ist schwellenlos, mind. 150 cm breit
- leicht und erschütterungsarm befahrbar, frei von Hindernissen
- Längsgefälle des Weges max. 6%, Quergefälle max. 2%
- Der Haupteingang ist der barrierefreie Eingang (leicht auffindbar)
- **Eingang nicht überdacht**, frei von Hindernissen
- lichte Breite der Eingangstür mind. 90 cm, keine Türschwelle
- Windfang: Bewegungsfläche auf beiden Seiten der Tür mind. 150 cm Durchmesser
- automatisierte Schiebetüren aus Glas, öffnen vorzeitig und schließen zeitverzögert
- **Glastür nicht mit kontrastierenden Markierungen gekennzeichnet**
- Gitterrost bzw. Schmutzfangmatte gut befahrbar

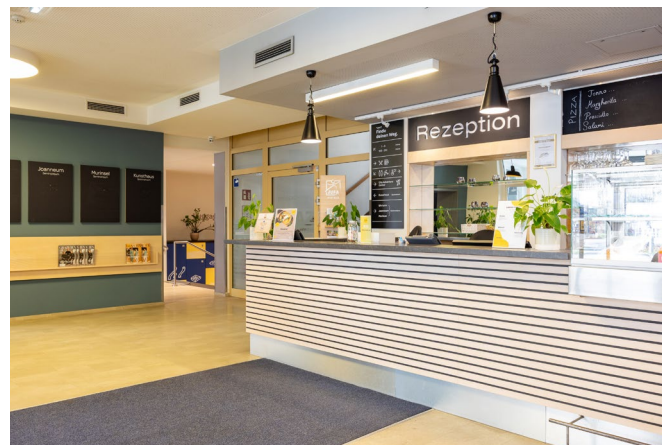
Rezeption

- Foyer großzügig, keine Schwellen
- Sitzmöglichkeiten vorhanden (Sitzfläche in Normhöhe, stabile Arm- und Rückenlehnen)
- Rezeption: barrierefrei zugänglich und nutzbar, Sicht- und Sprechkontakt zwischen Person im Rollstuhl und Ansprechperson gewährleistet
- vor dem Rezeptionsschalter Bewegungsfläche von mind. 150 x 150 cm
- **Schalter 110 cm hoch** (Norm max. 85 cm)
- **Rezeption nicht unterfahrbar**
- Bankomat- und Kreditkartengerät in Höhe von 80 - 110 cm nutzbar

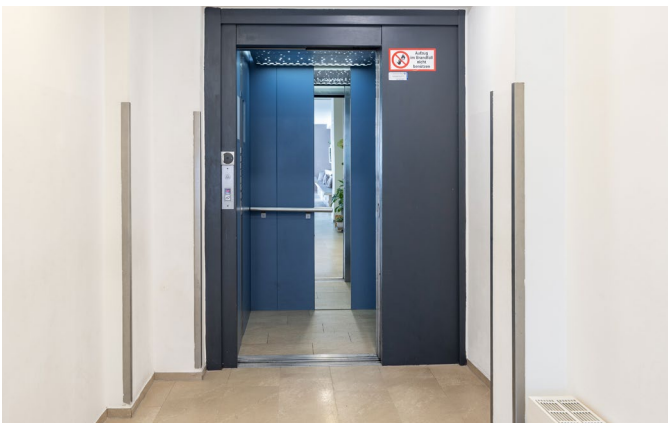
Lift

- schwellenlos erreichbar
- Bewegungsfläche vor Ein- und Ausstieg mind. 150 x 150 cm
- lichte Türbreite mind. 90 cm, keine Türschwelle, Lichtschranken auf max. 100 cm
- Fahrkorbgröße mind. 110 x 140 cm
- Keine abwärts führende Treppe gegenüber der Schachttür
- Druckknöpfe in unmittelbarer Nähe der Lifttür
- Beschriftung der Bedientasten (innen und außen) groß genug
- Notruftaster und Befehlstaster der Tür in Normhöhe
- Handlauf vorhanden, in Normhöhe
- Spiegel gegenüber der Lifttür vorhanden, in Normhöhe
- Positionsanzeige im Fahrkorb in Normhöhe

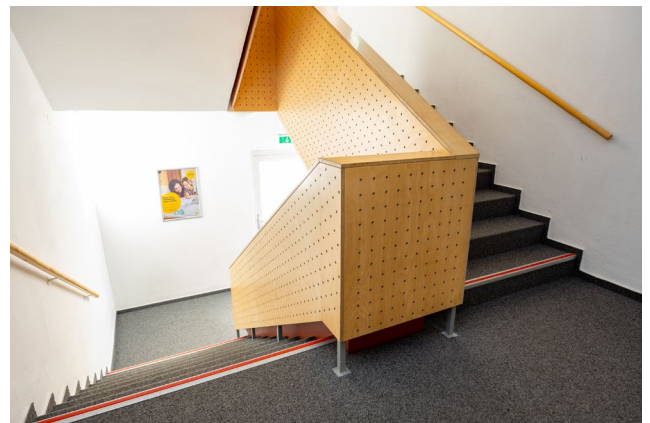
Treppe

- Stufen geradläufig, mind. 120 cm breit, **28 cm tief** (Norm mind. 30 cm)
- 17 cm hoch (**jedoch nicht alle Stufen gleich hoch**)
- keine offenen oder vorragenden Plattenstufen
- Podest nach max. 20 Stufen
- **nur 1 Handlauf** (außen), **höher als Norm (85 - 90 cm)**
- Handlauf sicher umgreifbar, **nicht durchlaufend**
- **Handlauf wird an beiden Enden der Stufen nicht mind. 30 cm waagrecht weitergeführt**

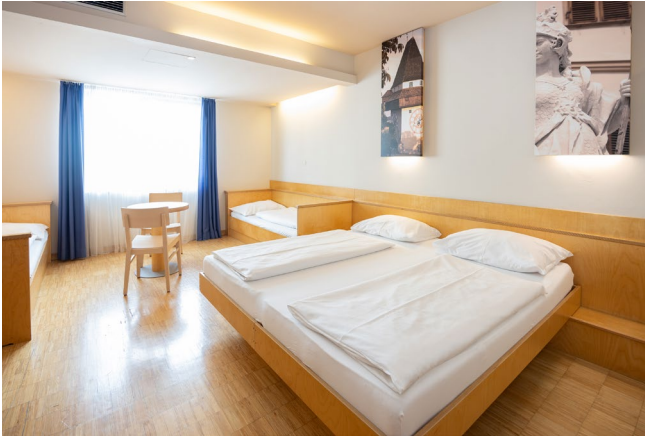
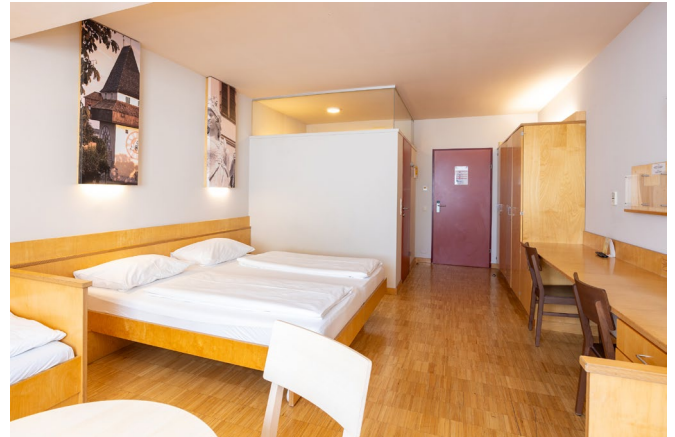
Zimmer Nr. 154

- Drehflügeltür, lichte Durchgangsbreite mind. 80 cm, 1 cm Türschwelle (nicht zweiseitig)
- leicht zu öffnen, kein Türschließer
- **Anfahrbereich auf Öffnungsseite der Tür 134 x 200 cm** (Norm mind. 200 x 150 cm)
- Anfahrbereich auf Schließseite der Tür mind. 150 x 120 cm
- auf Schließseite der Tür ist neben dem Türdrücker ein Anfahrbereich von mind. 50 cm vorhanden, **auf Öffnungsseite nur 30 cm**
- Türgriff (kein Dreh-, Knauf- oder Muschelgriff) in Normhöhe
- auf einer Seite des Bettes mind. 150 cm Platz
- **Bett nicht unterfahrbar, Bettoberkante 54 cm hoch** (Norm 45 - 50 cm)
- Licht kann vom Bett aus eingeschaltet werden
- Durchgangsbreiten im Zimmer mind. 120 cm
- Lichtschalter in 85 - 110 cm Höhe
- Kleiderhaken in 85 - 120 cm Höhe
- Bewegungsfläche vor dem Fenster mind. 150 x 150 cm, **Höhe Fenstergriff 150 cm** (Norm max. 110 cm)

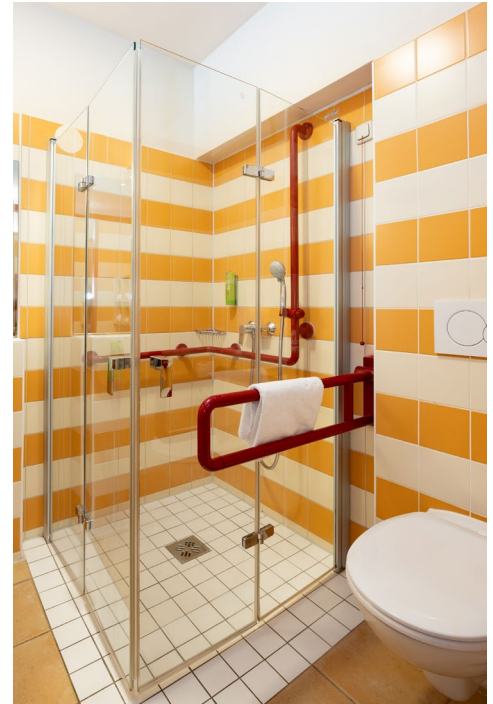
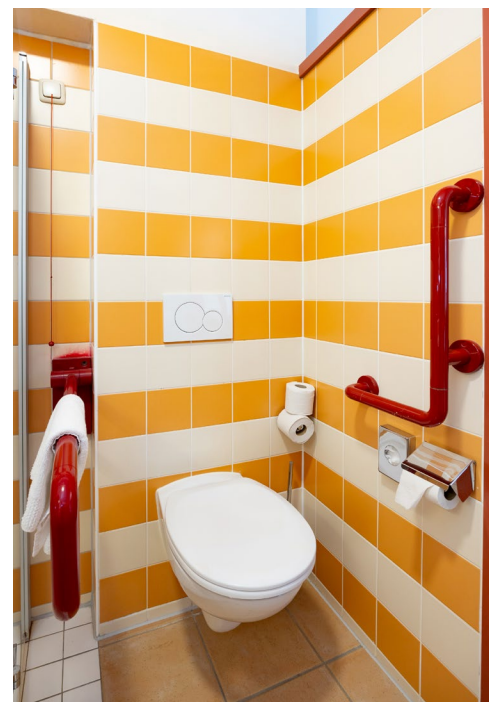
Barrierefreies Bad

- Duschplatz schwellenlos, **100 x 110 cm groß** (Norm mind. 130 x 180 cm bzw. 150 x 150 cm)
- Boden rutschhemmend
- Duschplatzabtrennung flexibel (klappbare Duschwände)
- lotrechter Haltegriff in einem Abstand von 70 – 85 cm zur Ecke angebracht, reicht bis zu Höhe von mind. 150 cm
- waagrechter Haltegriff in 75 - 85 cm Höhe, auf ersten Wandseite (Richtung Ecke) mind. 50 cm lang, auf 2. Wandseite **77 cm lang** (Norm mind. 90 cm)
- Haltegriffe sicher umgreifbar
- **kein Duschsitz vorhanden**
- höhenverstellbare Schlauchbrause, verstellbare Höhe entspricht Norm (75 – 150 cm); **sie befindet sich jedoch nicht ganz unten**
- Duscharmatur als Einhebelarmatur ausgeführt, in 80 - 110 cm Höhe, seitlich aus Sitzposition erreichbar
- Seifenhalter vorhanden, in Normhöhe
- **keine Notglocke im Duschbereich vorhanden**

- vor der WC-Schale mind. 120 cm Platz zum Anfahren
- von links befahrbar, seitlicher Platz zum Anfahren mind. 90 cm
- **Abstand der Vorderkante des WCs zur anzufahrenen Rückwand 53 cm** (Norm mind. 65 cm)

- WC-Höhe 46 – 48 cm, **keine Rückenstütze vorhanden**
- beidseitige, waagrechte Haltegriffe, zusätzlicher lotrechter Haltegriff
- Haltegriff auf Anfahrseite aufklappbar, leicht zu bedienen und sicher befestigt, **bleibt jedoch nicht oben**

- Haltegriffe in Normhöhe (75 - 85 cm), Abstand zwischen Haltegriffen 71 cm (Norm 65 – 70 cm)
- Haltegriffe ragen mind. 15 cm über die Vorderkante des WCs hinaus

- hochgeklappter Haltegriff ragt max. 20 cm in den Raum hinein
- Spülung in Normhöhe, **nicht vom WC aus sitzend erreichbar**
- Papier vom WC aus sitzend erreichbar, jedoch nicht im Stützklappgriff

- Notrufanlage **nicht vom WC aus sitzend erreichbar, vom Boden aus nicht in max. 35 cm Höhe erreichbar**
- Notruf führt zur Rezeption

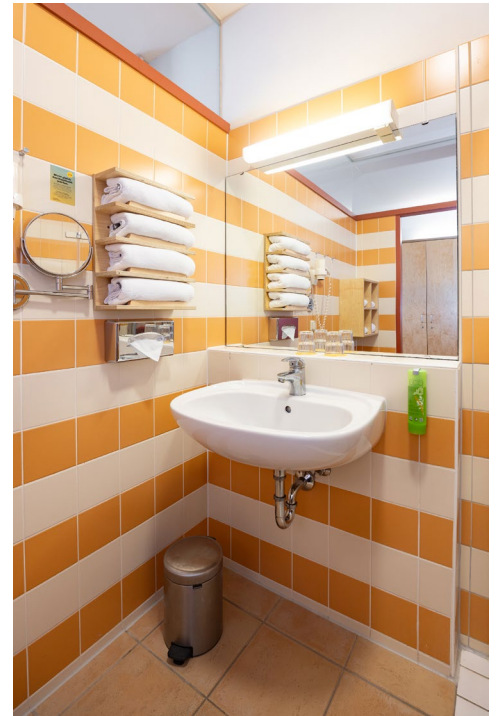
Barrierefreies Bad

- Bewegungsfläche vor dem Waschbecken mind. 150 x 150 cm
- Oberkante und Tiefe des Waschbeckens entsprechen Norm
- **freie Höhe unter dem Waschbecken weniger als 70 cm, kein Flachputzsiphon, nicht mit Kunststoff oder Porzellan geschützt**
- auf einer Breite von mind. 100 cm unterfahrbar
- Einhebel-Armatur, Abstand zum vorderen Rand des Waschbeckens max. 20 – 35 cm

- Spiegel vorhanden, in Normhöhe
- **Bedienebene von Ausstattungsgegenständen nicht in 80 – 110 cm Höhe**
- Lichtschalter in Normhöhe
- **Kleiderhaken in 156 cm Höhe** (Norm max. 120 cm)
- Abfalleimer auch mit einer Hand bedienbar

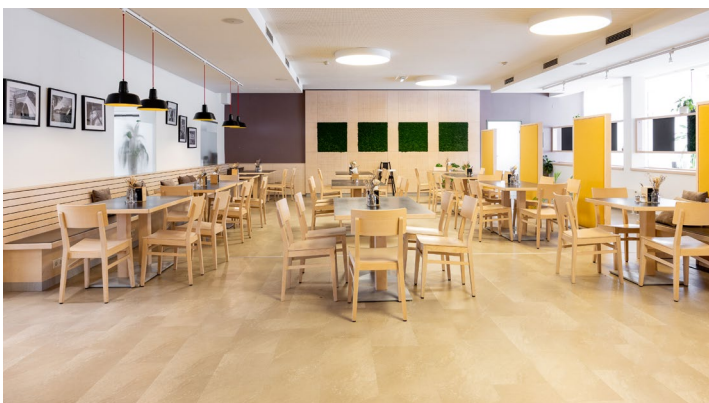
Gastronomiebereich

- schwellenlos erreichbar
- barrierefreie Garderobe vorhanden
- Durchgangsbreiten von Hauptgängen mind. 100 cm, von Quergängen mind. 70 cm
- Tische unterfahrbar (mind. 80 cm breit, 70 cm hoch, 60 cm tief), Tischhöhe max. 85 cm
- Kinderstühle vorhanden
- Sitzmöglichkeiten 46 – 50 cm hoch, mit stabilen Arm- und Rückenlehnen
- Frühstücksbuffet ohne Bedienung
- lichte Breite vom Weg neben dem Buffet mind. 120 cm
- Essen befindet sich im Greifbereich von 40 – 70 cm, Speisenangebot in 81cm Höhe
- Es können Trinkhalme angeboten werden
- Terrasse barrierefrei zugänglich

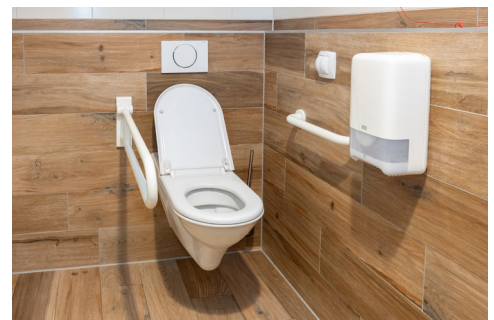
Allgemeines barrierefreies WC

- **WC-Höhe 55 cm** (Norm 46 – 48 cm), **keine Rückenstütze vorhanden**
- beidseitige, waagrechte Haltegriffe, **kein zusätzlicher lotrechter Haltegriff**

- Papier vom WC aus sitzend erreichbar, **Rolle jedoch nicht im Stützklappgriff**
- Notglocke vorhanden, Notruf führt zur Rezeption
- Notglocke vom WC aus sitzend erreichbar; vom Boden aus in einer Höhe von max. 35 cm erreichbar

- Bewegungsfläche vor dem Waschbecken mind. 120 x 120 cm, **aber weniger als 150 x 150 cm**
- Oberkante des Waschbeckens in Normhöhe
- freie Höhe unter dem Waschbecken mind. 70 cm, Flachputzsiphon, aus Kunststoff oder mit Porzellan geschützt
- Tiefe entspricht Norm
- auf einer Breite von mind. 100 cm unterfahrbar
- berührungslose oder Einhebel-Armatur, Abstand zum vorderen Rand des Waschbeckens max. 20 – 35 cm

- Spiegel hängt höher als Norm, ist jedoch verstellbar
- **Bedienebene von Ausstattungsgegenständen höher als 80 – 110 cm**
- Abfallbehälter auch mit einer Hand bedienbar

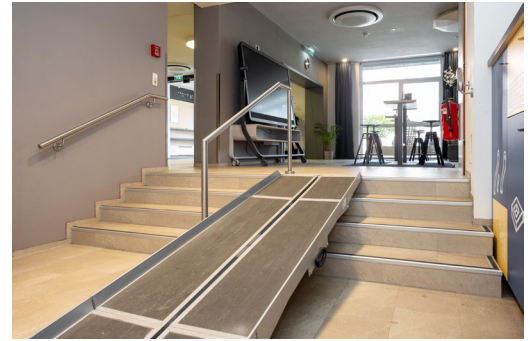
Mobile Rampe zum Seminarraum

- alle Seminarräume barrierefrei anfahrbar (einer davon mit mobiler Rampe)
- Türschwelle von 1 cm Höhe
- lichte Türbreite mind. 80 cm
- durch flexible Möbel sind Durchgangsbreiten von mind. 90 cm immer gewährleistet
- zumindest ein Tisch ist unterfahrbar (mind. 80 cm breit, mind. 70 cm hoch, mind. 60 cm tief)
- Sitzmöglichkeiten 46 – 50 cm hoch, mit stabilen Arm- und Rückenlehnen
- Alle Bedienelemente sind anfahrbar und befinden sich in 80 – 110 cm Höhe
